Information Technique du Manuel de Réparation

Golf, Jetta, Scirocco

Brochure Boîte mécanique 020 à 5 vitesses
Edition septembre 1979

Information N° **16**

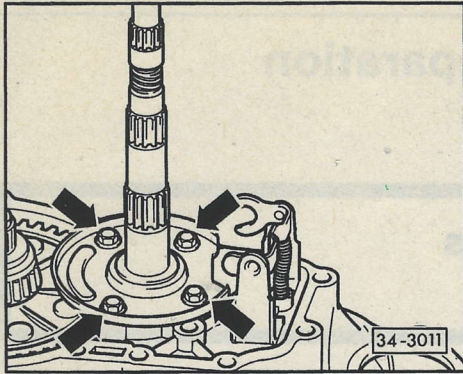
◀ Couple de serrage modifié pour les vis (flèches) du chapeau de palier/arbre de sortie sur le carter d'embrayage.

Nouveau	25 Nm et continuer de tourner de 90°
Ancien	40 Nm

Le couple de serrage modifié s'applique également à toutes les anciennes boîtes.
