Information Technique. Golf, Jetta, Scirocco, Caddy *

A classer dans brochure: BV mécanique 5 vitesses 020
Edition septembre 1979
A marquer page: 49

Axe de satellites freiné par des rivets à tulipe

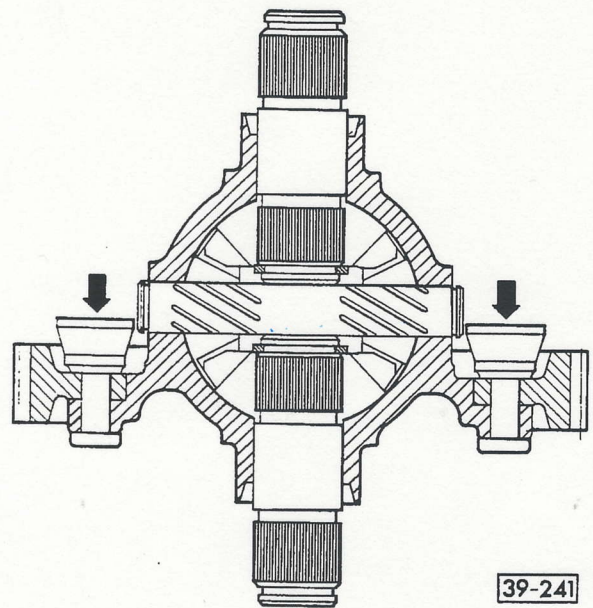
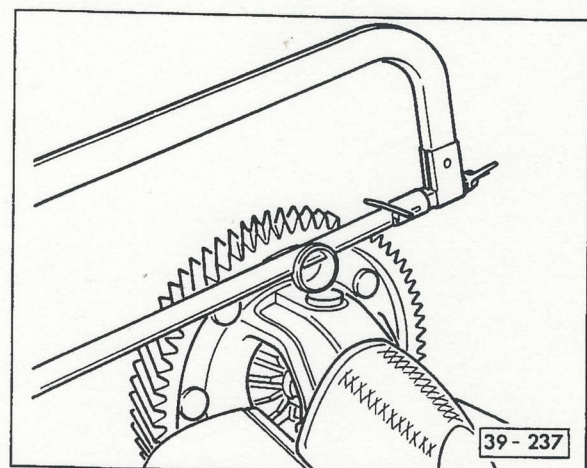
Le freinage de l'axe a été modifié.
Les segments d'arrêt sont supprimés,
l'axe est désormais maintenu par
deux rivets à tulipe. Pour cela,
deux des huit rivets servant à la
fixation de la couronne ont été
prolongés en forme de tulipe au
voisinage de l'axe de satellites.

Cet axe est posé indifféremment avec
ou sans rainure pour les segments
d'arrêt.

En cas de remise en état d'un
différentiel sur lequel les rivets
ont été percés et remplacés par
des boulons S.A.V.:

Poser l'axe avec rainures,
No de pièce 020 409 177 A et le
freiner avec des segments d'arrêt
N 042 363 1.

En cas de remplacement des satel-
lites: scier les deux tulipes à la
même hauteur (protéger le roulem-
ent à rouleaux coniques des
copeaux de métal). Freiner l'axe
avec des segments d'arrêt.
